**TULETARK**  
targem kui tuli

## **Riskianalüüs**

**BENSIINJAAMA kinnistu** (katastritunnus 16101:002:0092)

**Riskianalüüsi koostas:** Margus Leis,  
Tuleohutusekspert tunnistuse nr 099659

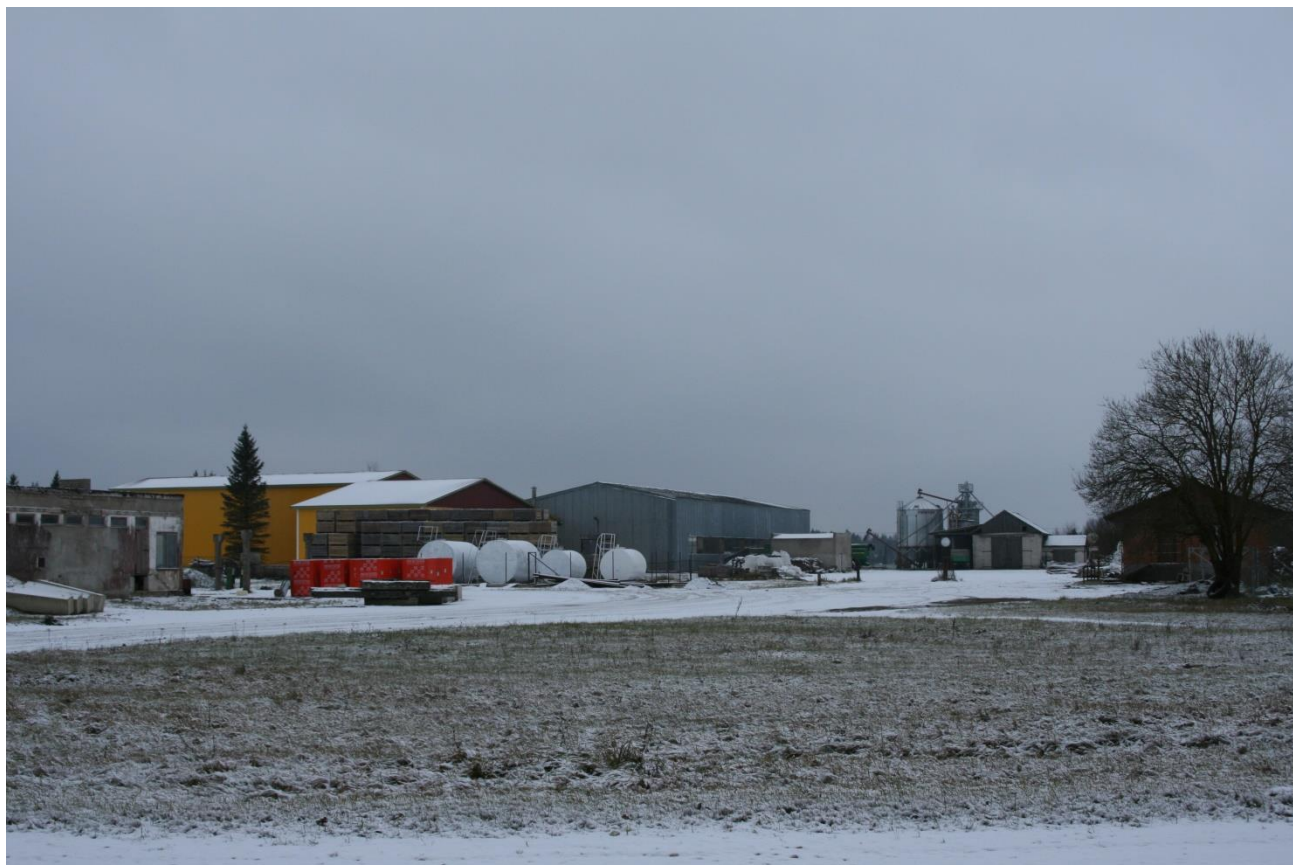
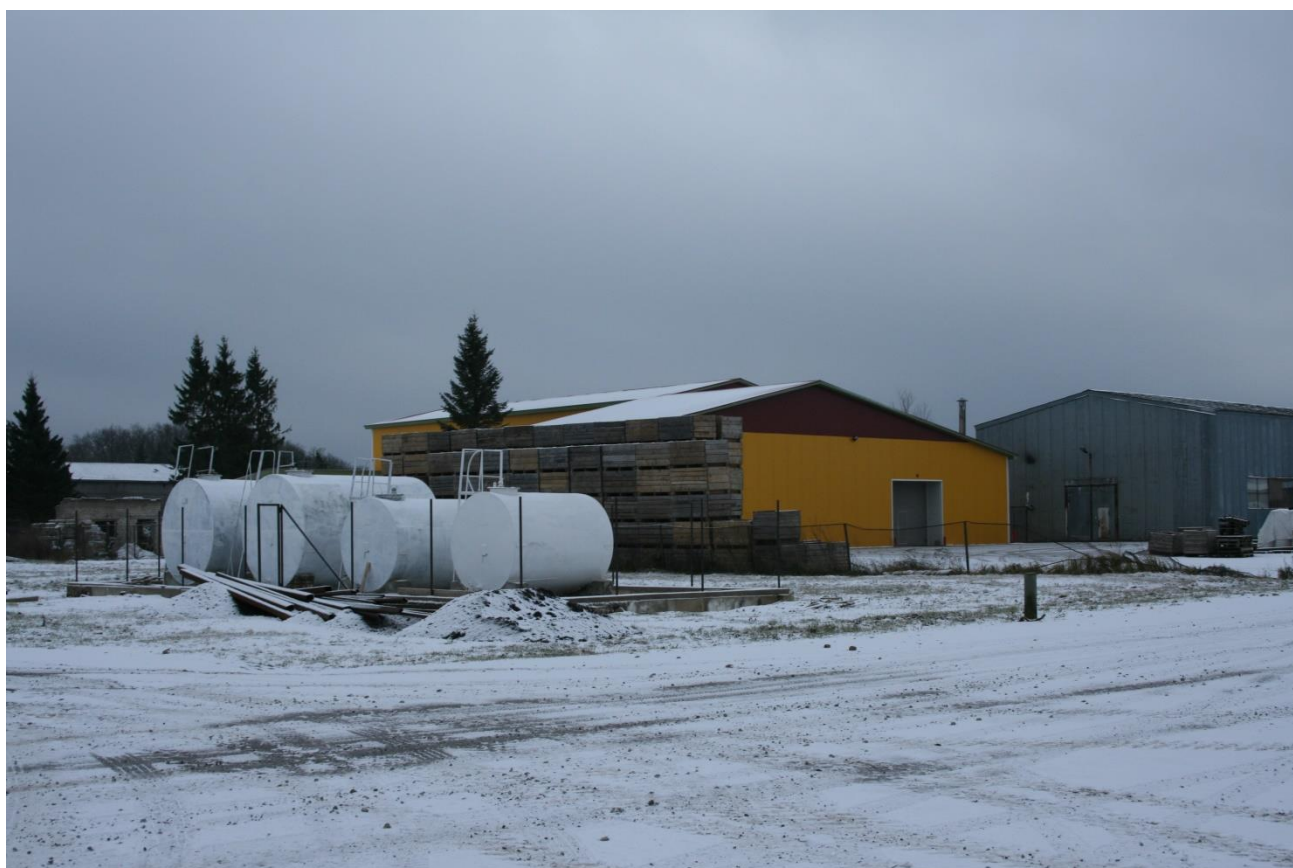
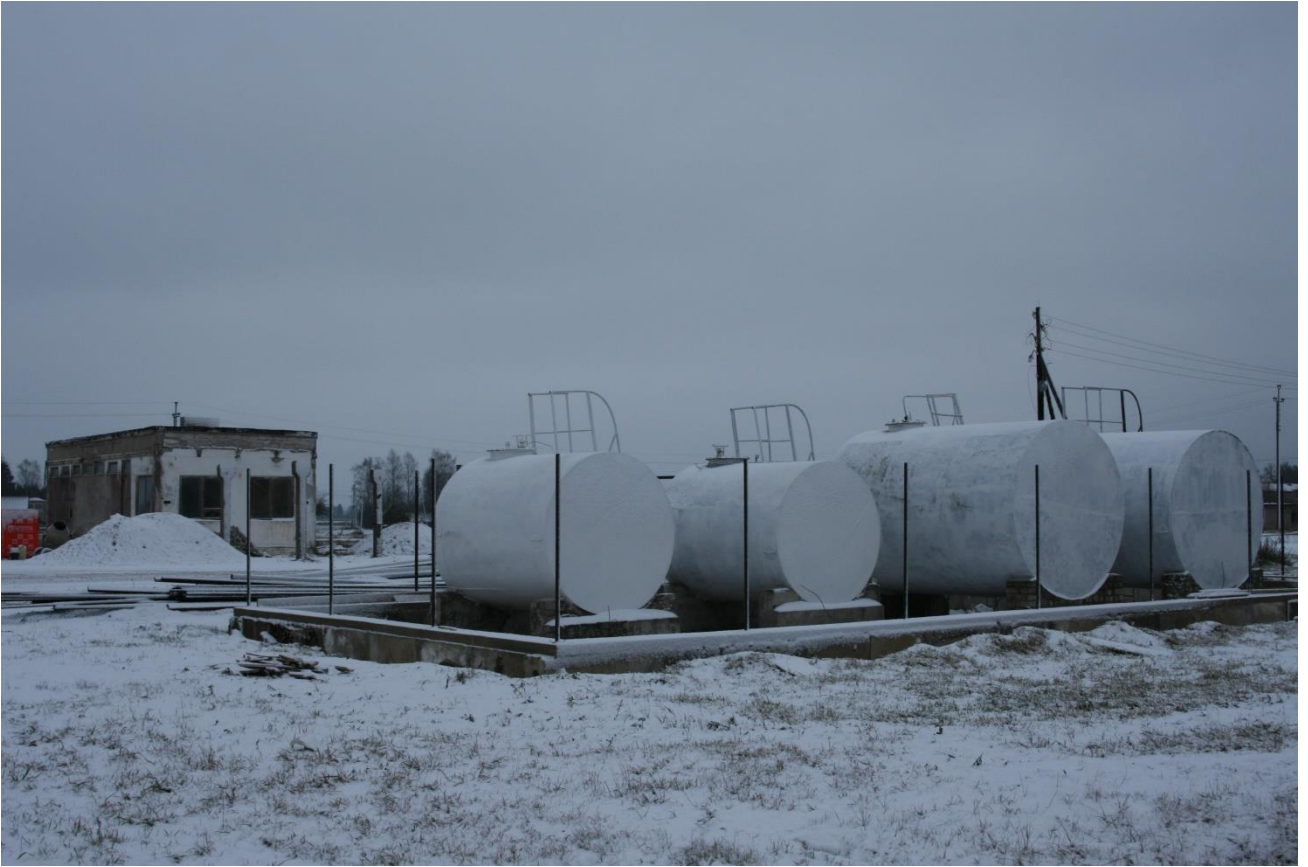
**Lisa 1 Ülevaate Fotod.**

Planeeritaval alal asuvad: endine tanklahoone (ehr kood108000338) 98m<sup>2</sup>, koos mahutitega.

Planeeringus nähakse ette Bensinijaama katastriüksusel asuva tankla teenindushoone rekonstrueerimine ja laiendamine. Detailplaneeringuga ettenähtud alale projekteeritava tankla laadimiskäive on alla 2000 m<sup>3</sup> aastas. Kinnistu omaniku info põhjal paigaldatakse 2x20m<sup>3</sup> ja 2x10m<sup>3</sup> kütust, millest hoiustatakse maksimaalselt 20 tonni heledaid ja 40 tonni tumedaid kütuseid. (Vaata lisa 1). Mahutite ala piiratakse võrkaiaga.

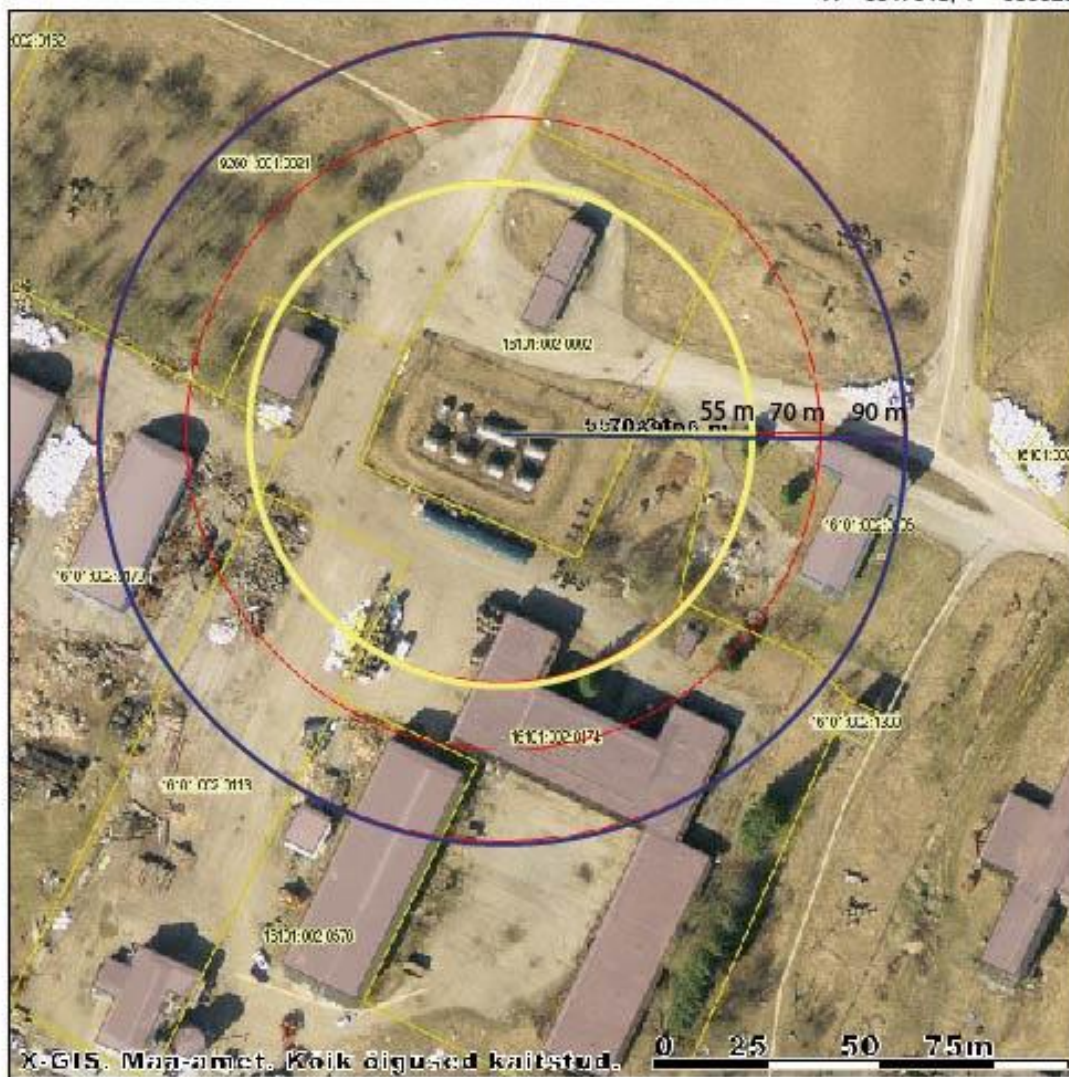
## Lisa 2 Hoonete kaugused ja ohuraadiused

### Väljavõte Maa-ameti kaardiserverist
