# **Ekspert hinnang Teramäe kinnistu (66001:001:0330) olemasoleva olukorra ning detailplaneeringuga kavandatav mõju osas Põltsamaa jõele ja selle kalastikule**

## **Sissejuhatus**

## **Olemasolev olukord ja detailplaneeringuga kavandatav tegevus**

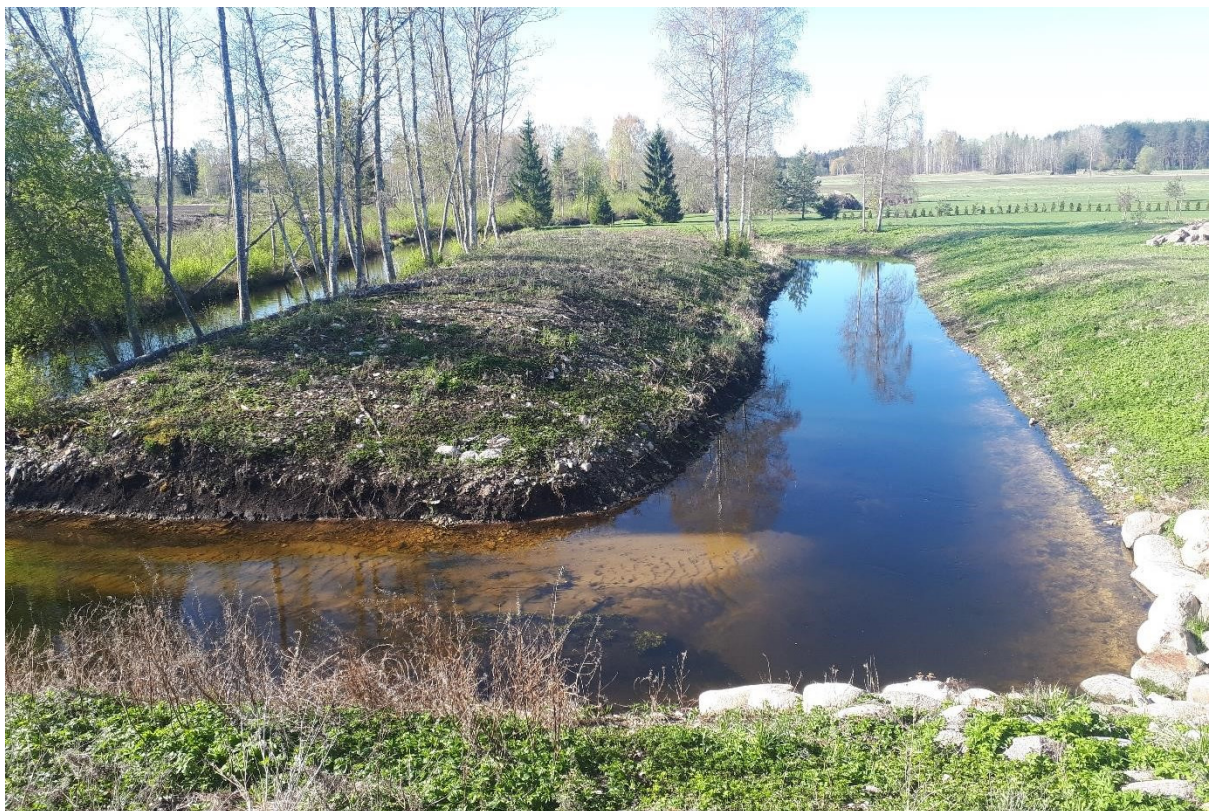
Lääne-Viru maakonnas Väike-Maarja vallas Ao külas asuvale Teramäe kinnistule (katastritunnus 66001:001:0330) on Põltsamaa jõe ehituskeeluvööndisse rajatud kaks kanalit ja kaks tiiki (fotod 1-4). Põltsamaa paremkaldal asuv kanal (70 m) on mõlemast otsast ühendatud Põltsamaa jõega (fotod 5 ja 6). Jõe vasakkaldal asuvad tiigid ega kanal (kogupikkus paralleelselt Põltsamaa jõega 200 m) jõega ühenduses ei ole, kuid põhjapoolse tiigi ja jõe vahel on kitsas ning madal riba (foto 7), mistõttu võib suurvee korral tiik olla jõega ajutiselt ühenduses. (Fotod Martin Ruul).

**Foto 1.** Põltsamaa jõe paremkaldal asuv kanal. 06.05.2019

Jõe paremkaldale rajatud kanali (sängi) mõju Põltsamaa jõe väärtust vee-elustiku elupaigana ei vähenda, pigem suurendab. Kanali pikkus on 70 m ja vooluhulk hinnanguliselt mõnikümme liitrit sekundis. Kanalis on kujunemas jõeline elupaik. Kavandatava tegevusena on ette nähtud läbivoolu suurenemise vältimine kanali ülesvoolu asuvale ühendusele maakivide lisamise abil. Läbivoolu täielik sulgemine siin mõistlik ei ole (paremkalda kanalist läbivoolava vee kogus on väike ja siin on soovitatav säilida vooluveekogu elupaik).

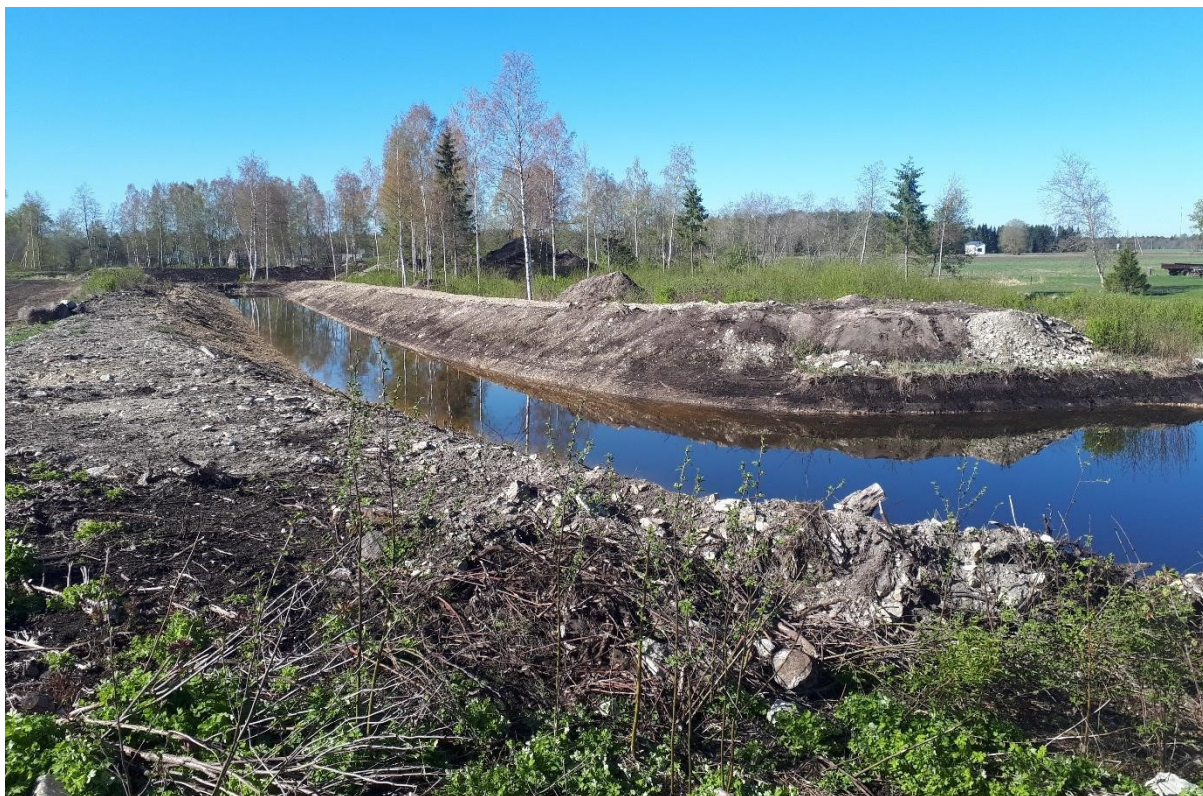
**Foto 2.** Põltsamaa jõe vasakkaldal kaldal asuv kanal. 06.05.2019

Selle ohu vältimiseks põhisängist vasakpoolsesse jõeharusse vee pidevat juhtimist enam ei planeerita. Jõevesi voolab läbi vasakpoolse jõeharu ainult suurveeperioodidel. Sel juhul vasakpoolne kanal jõe põhisängi äravoolu ei mõjuta.

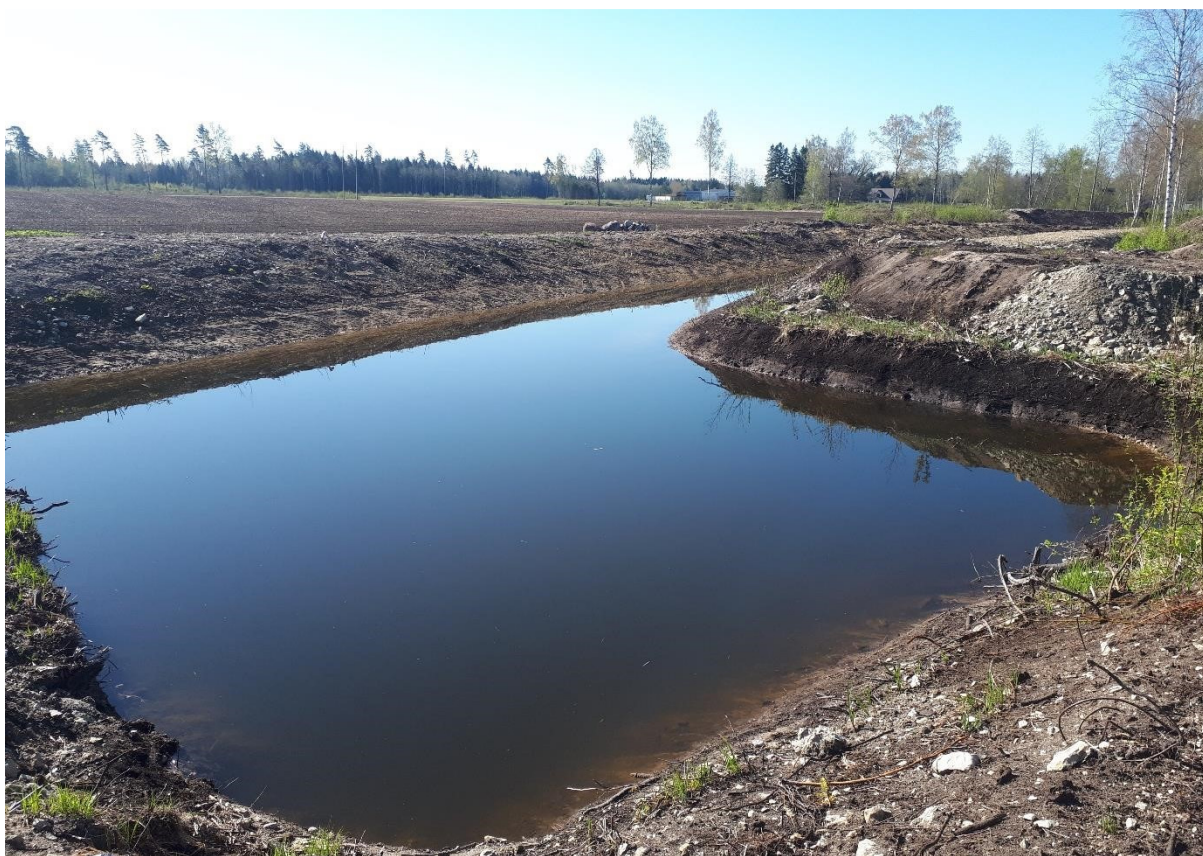
**Foto 3.** Põltsamaa jõe vasakkaldal kaldal asuv põhjapoolne tiik. 06.05.2019

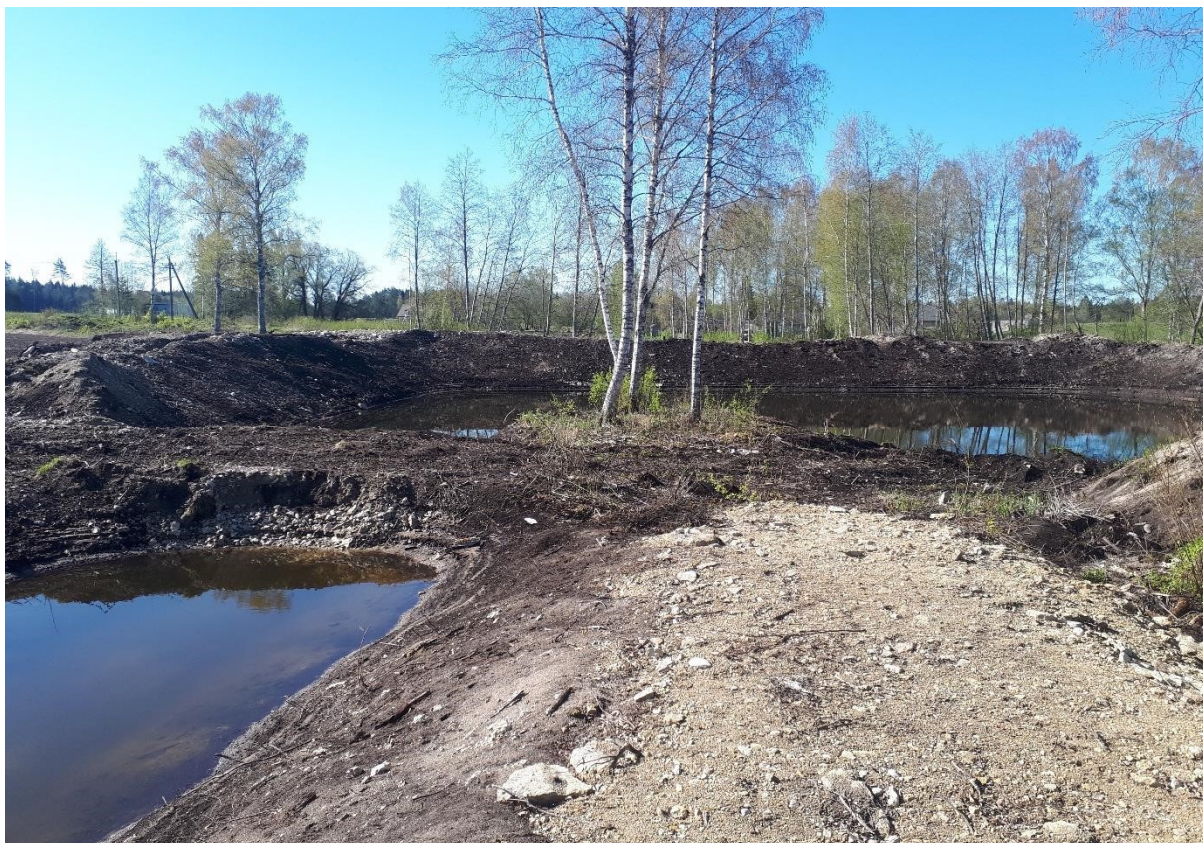
**Foto 4.** Põltsamaa jõe vasakkaldal kaldal asuv lõunapoolne tiik. 06.05.2019

Jõe vasakkaldale rajatud uued veekogud ühendatakse (sh luuakse ühendus lõunapoolse tiigi ja kanali vahel – vt ka foto 4) alavoolu poolt Põltsamaa jõel asuva Ao Veskijärvega. Sel moel moodustaks uued veekogud jätku Ao Veskijärve piirkonna vee-elupaikadele ning ei kahjustaks ka Põltsamaa jõe põhisängis olevate elupaikade kvaliteeti.

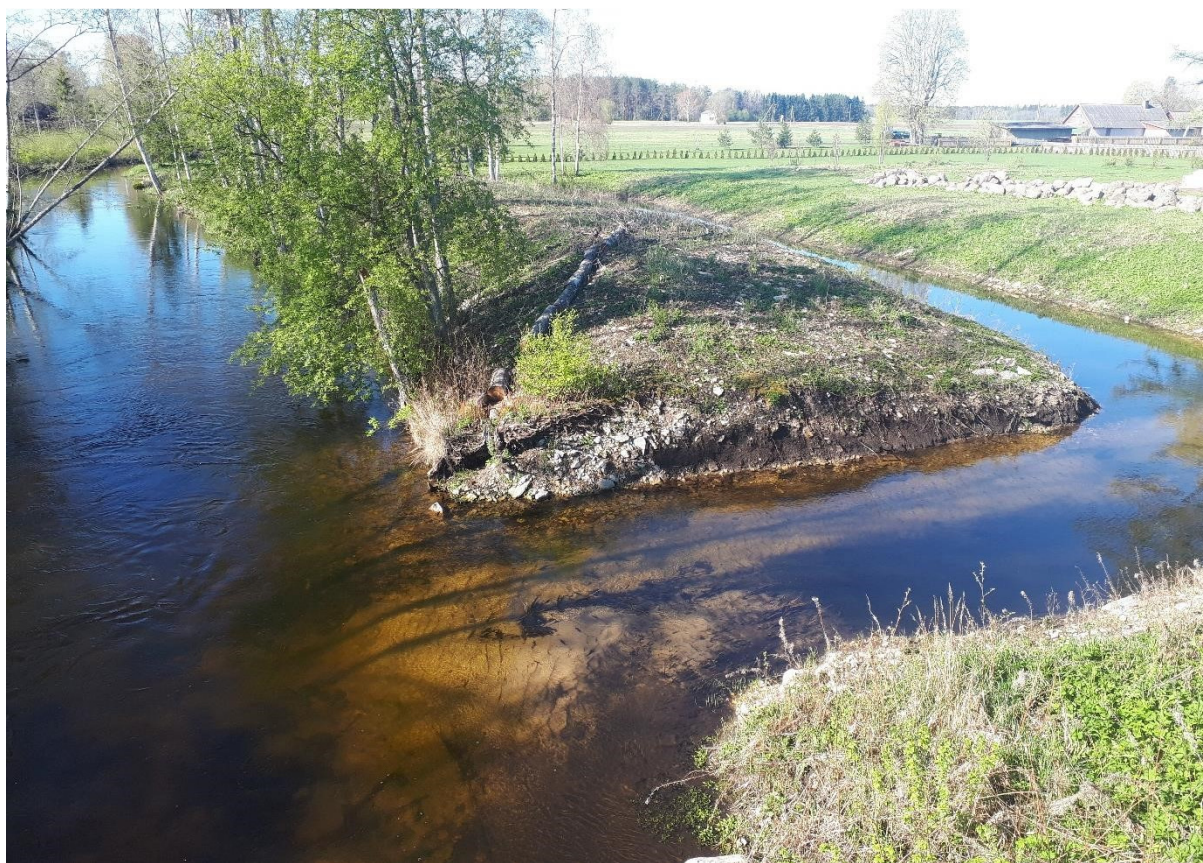
**Foto 5.** Põltsamaa jõe paremkaldal asuva kanali ülesvoolu asuv ühendus. 06.05.2019

Paremkalda kanali puhul on kavas kanalissee suunduva vooluhulga piiramine sissevoolu paigutatavate maakividega. Kanali läänepool on kavas kindlustada maakividega.

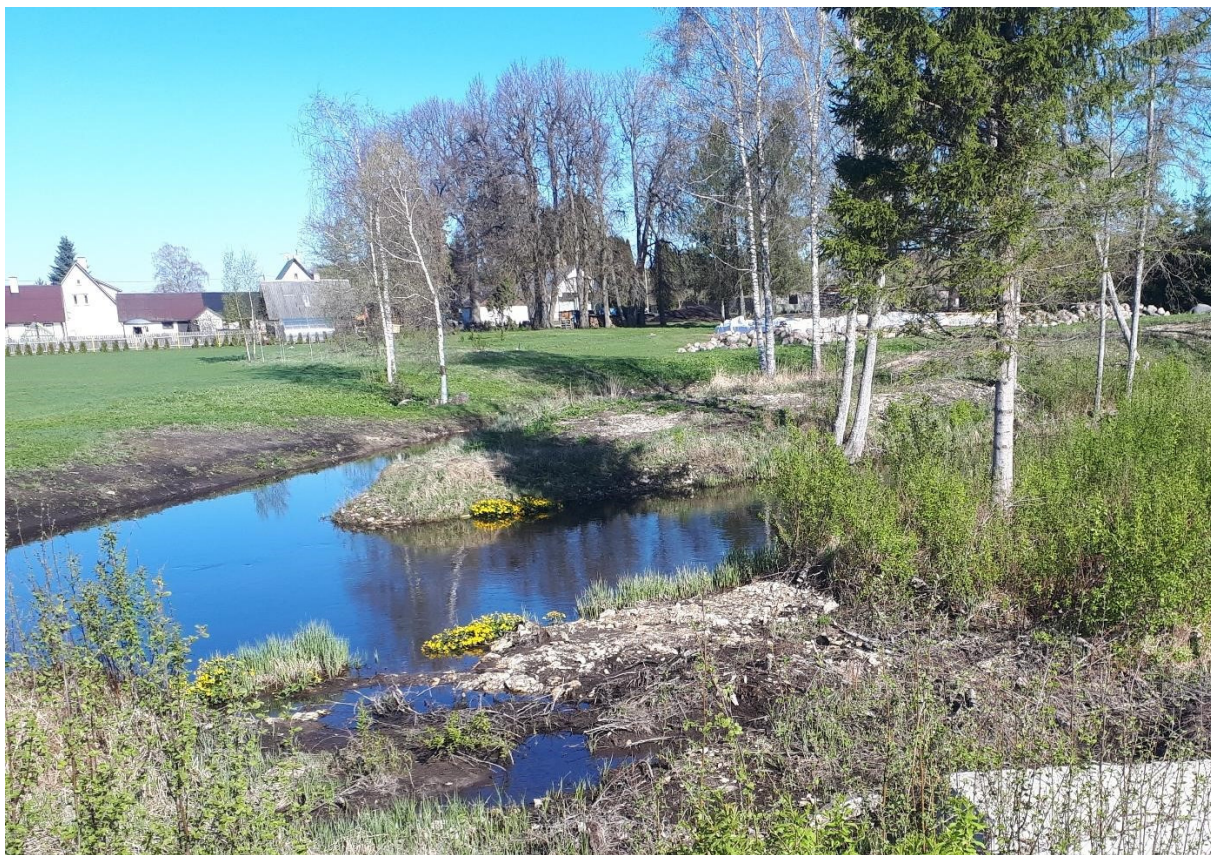
**Foto 6.** Põltsamaa jõe paremkaldal asuva kanali allavoolu asuv ühendus. 06.05.2019

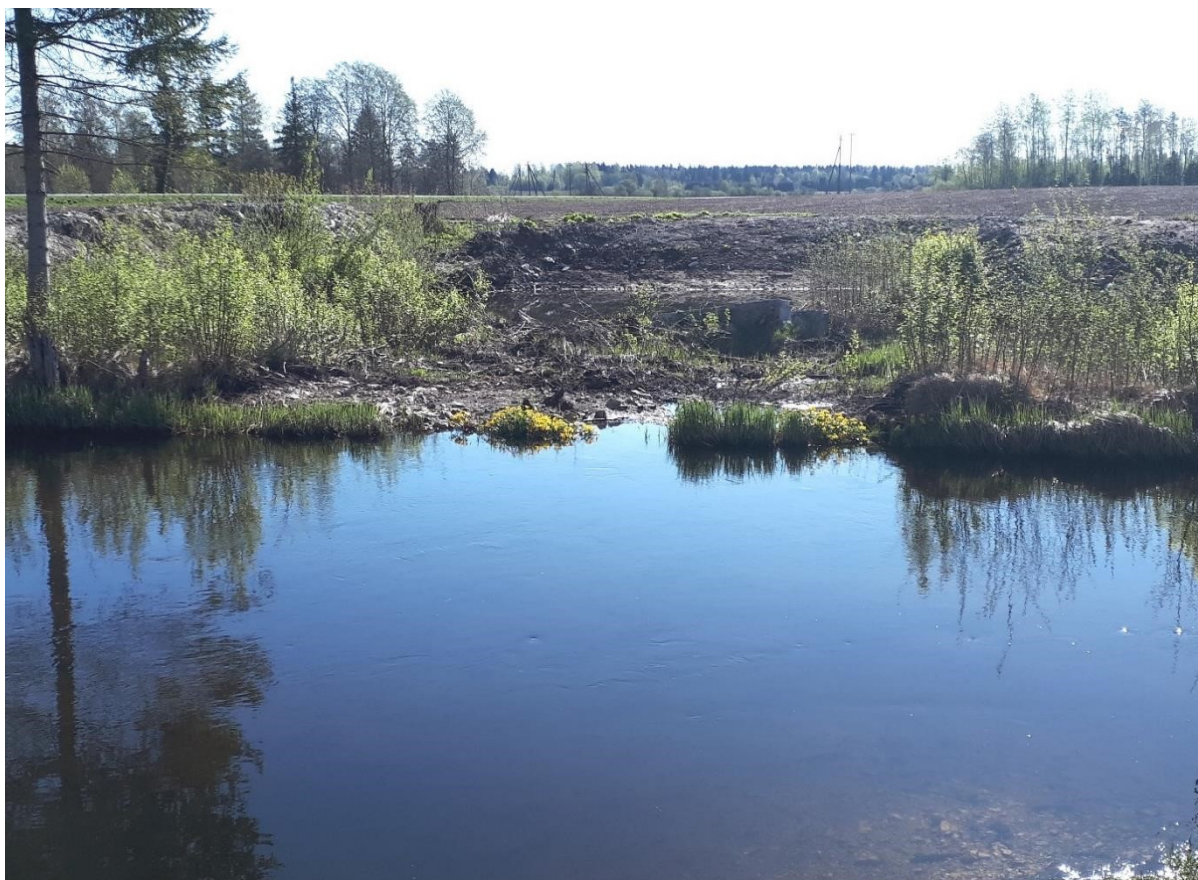
**Foto 7.** Põltsamaa jõe vasakkaldal asuva tiigi ja jõe vaheline madal ning kitsas riba 06.05.2019  
**Kavandatav tegevus**

Tegevus on vajalik ka seepärast, et töö katkestamisel vasakkaldal praeguses olukorras jäävad vasakkalda uued veekogud iseseisvateks seisuveekogudeks, kuhu Põltsamaa jõe vesi tungib ainult kõrgveega läbi põhjapoolse tiigi edelanurga ja põhijõe vahele jääva madalam ala (ajaloolise jõesäangi asukoht) - vt foto 7. Selle variandi korral jääb tegevuse tulemus kesiseks nii puhkemajanduslikus kui ka vee-elustiku aspektist (uued veekogud on kuival suvel madalad, suurveega neisse sattuvad kalad jäävad sinna lõksu).

Vasakpoolset jõeharu Põltsamaa põhijõega ühendava kindlustatud ülevoolukoha põhja minimaalne kõrgus peab olema 84,0 meetrit.
